Ny stad i rött tegel – om bostadsbyggandet i Säffle centrum 1950-1969

Kulturhistorisk utredning
Säffle kommun, Värmlands län

2013:17

VÄRMLANDS MUSEUM
Enheten för kulturmiljö och regional utveckling

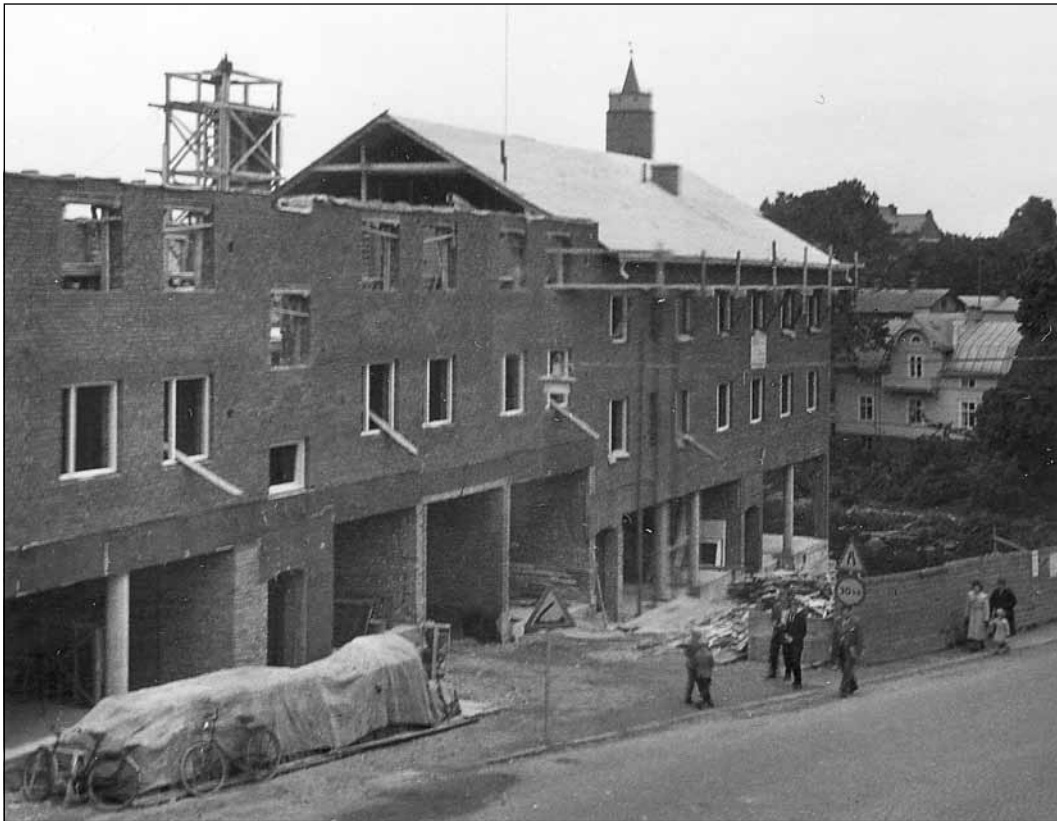
Uppförandet av fastigheten Kvarnen 8, omkring 1954. Foto: Lars-Åke Widing.

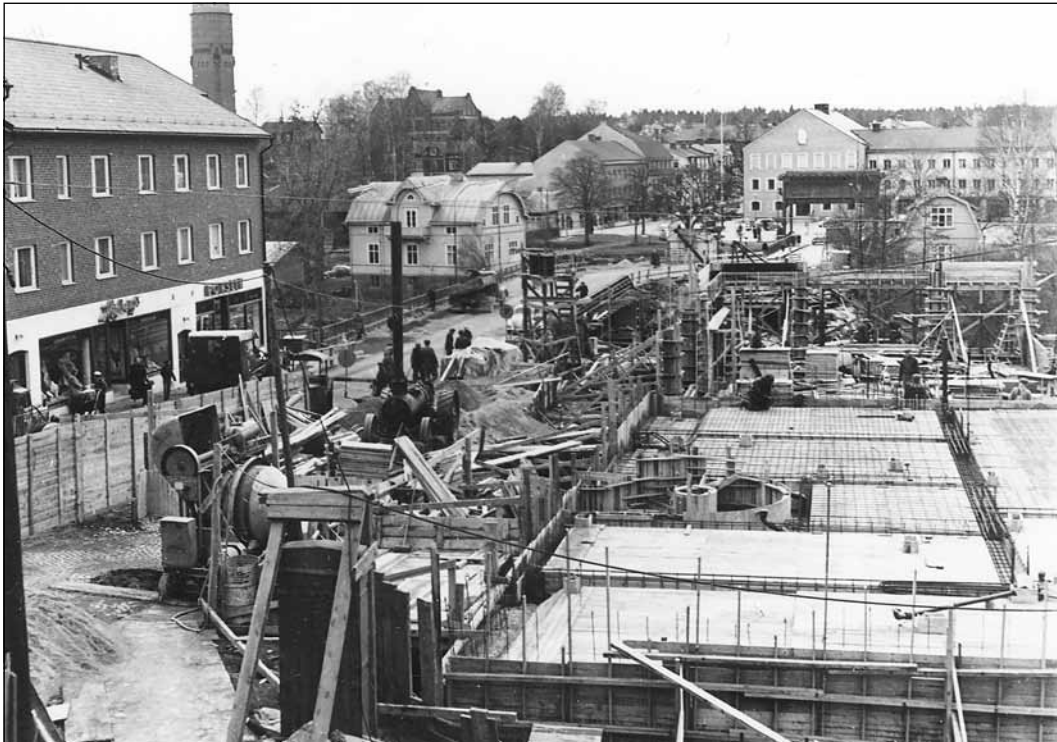
Uppförandet av fastigheten Strömmen 3, omkring 1959. Foto: Lars-Åke Widing.

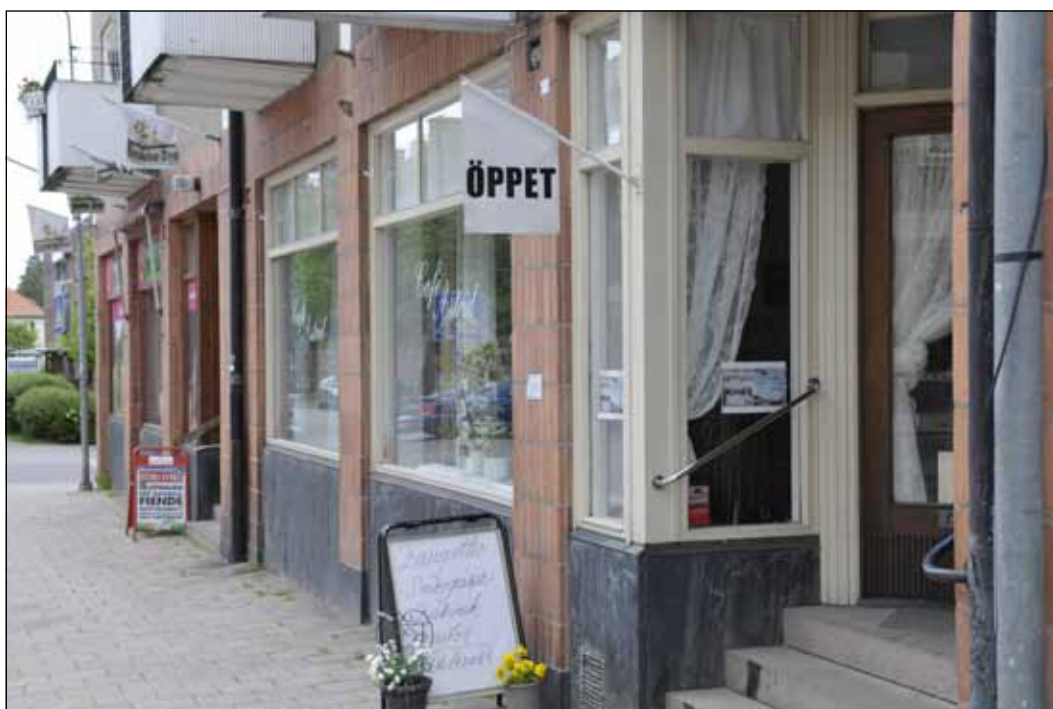
Överst: Källan 3. Underst: Hamnen 11. Exempel på byggnader med särskilt tydliga eller genomarbetade karaktärsdrag.

Merparten av den inventerade byggnaden representerar ett i grunden likartat, relativt försiktigt och lågmålt formspråk med återkommande utföranden vad gäller delar och detaljer. Det finns några byggnader som utgör ett slags utropstecken och bär på tidstypiska karaktärsdrag som i sin tydlighet sträcker sig ett steg längre än flertalet av fastigheterna. Källan 3 representerar med sin putsade fasad en avvikelse

Hamnen 11 är med sitt dramatiska, asymmetriska takfall och den delvis genombrutna och pelarburna bottenvåningen en vågad skapelse från Carl Waldenströms arkitektkontor. Effektfulla förskjutningar i byggnadskroppen och det mörkt blå kakel som Säffle-Tidningens höga bottenvåning fullbordar bilden av hög arkitektonisk ambition.

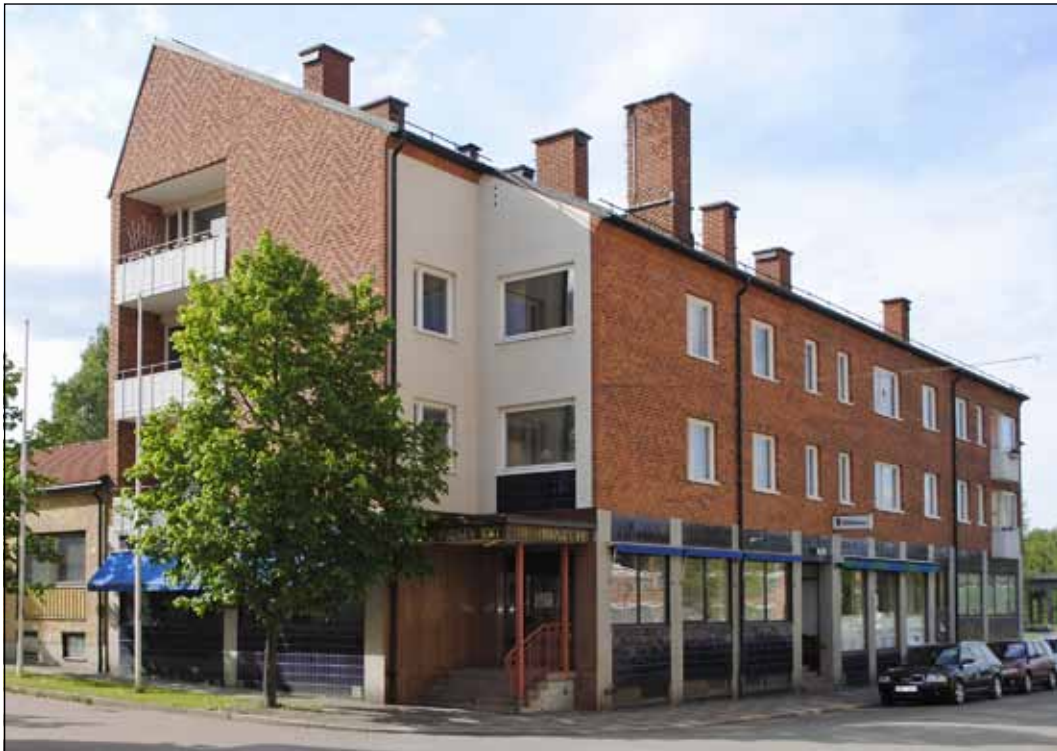
Hamnen 11

Grundmurar av 25 cm betong med isolering av 5 cm träullplattor. Ytterväggar av 1-stens fasadtegel samt 7 cm lättbetongplank och 5 cm stenullplattor. Bärande innerväggar samt lägenhetsskiljande väggar av 1-stens tegel, övriga väggar av 7 cm lättbetongplank. Bjälklag av 16 cm betong med granulerad slagg.

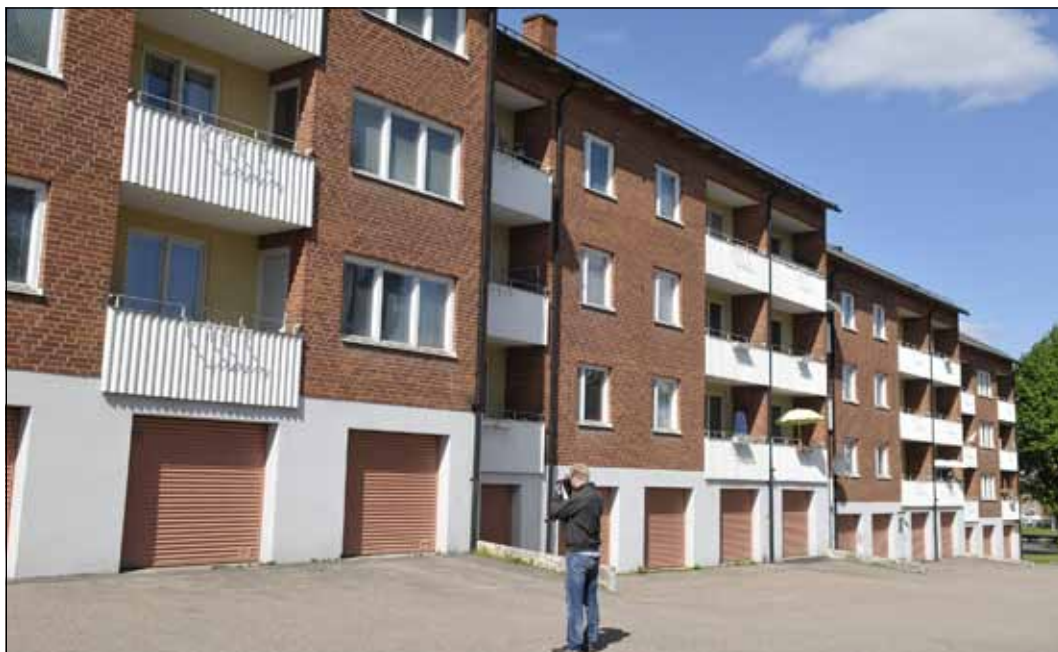
Hamnen 14, byggnad 1 (ovan och höger)

Långsträckt byggnad i tre våningar plus vindsvåning. Byggnaden sektioneras i fyra delar genom sidledes förskjutningar av byggnadskroppen. Gjuten sockel, avfärgad i grått. Fasader i mönstermurat rött tegel (fiskbensmönstring).

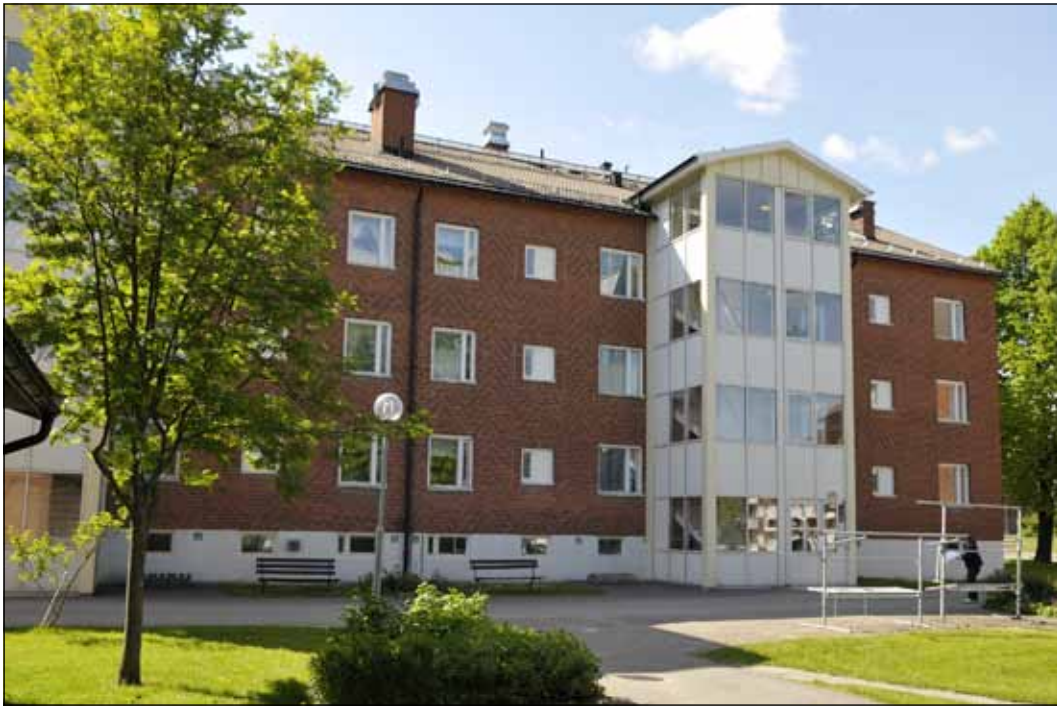
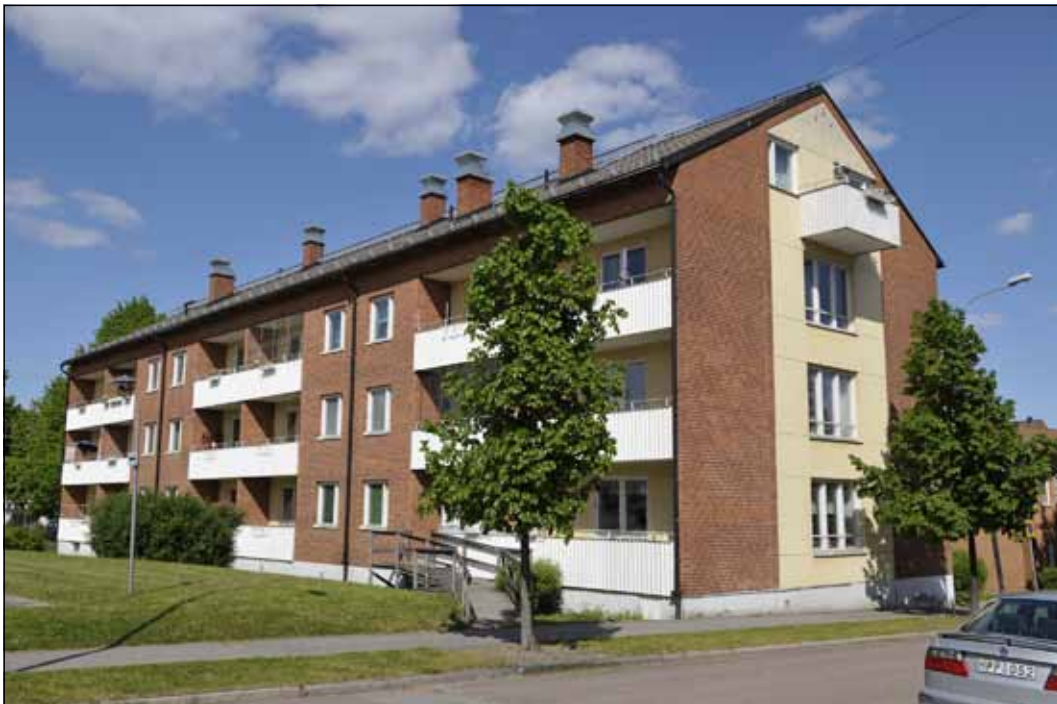
Hamnen 14, byggnad 2

Byggnad i tre våningar plus vindsvåning. Gjuten sockel avfärgad i grått, fasader i mönstermurat rött tegel (fiskbensmönstring). I gavlarna finns stora putsade fält avfärgade i en ljus kulör. På den östra långsidan har stora utanpåliggande trapphus uppförts år 2003. På den västra långsidan finns indragna balkonger samlade i tre

- Ursprunglig mönstermurad tegelfasad.
- Gavlarnas skivklädda fält i ljust gult, omgivna av bård i tegel.
- Befintlig fönstersättning av i huvudsak fönster om en luft plus vädringsluft samt större gavelfönster.
- Indragna balkonger med fronter av vitmålad sinuskorrugerad eternit samt putsad innervägg färgad i gult.
- Tvåkupigt tegeltak, skorstenar i rött tegel.

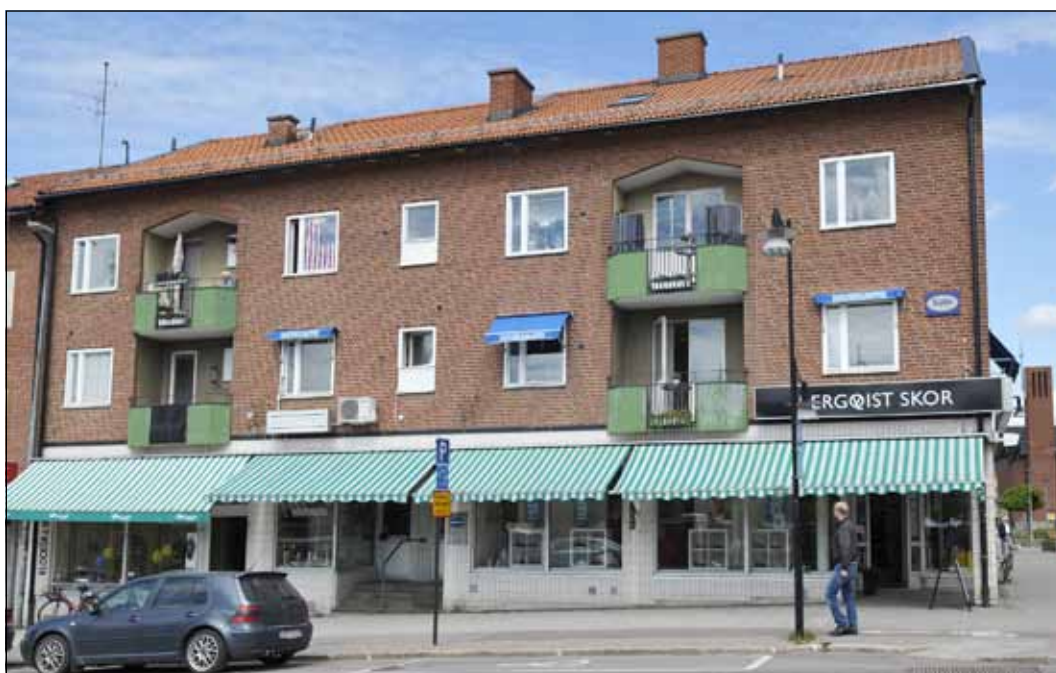
Banken 10, byggnad 1 (ovan och höger)

1994 Fasadändring: Förbindelsedel i ett plan mellan byggnad 10:1 och 10:2. Skylt-fönster och entré ersattes av en sluten tegelmur. Troligen utvidgades skoaffärens affärsyta i detta utrymme.

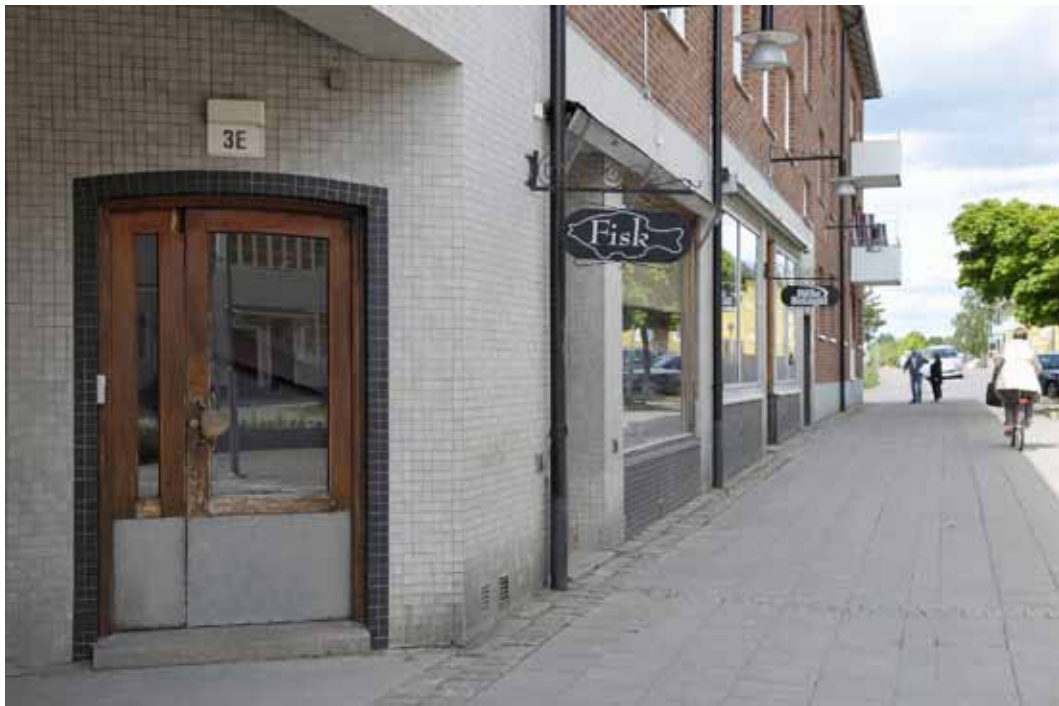
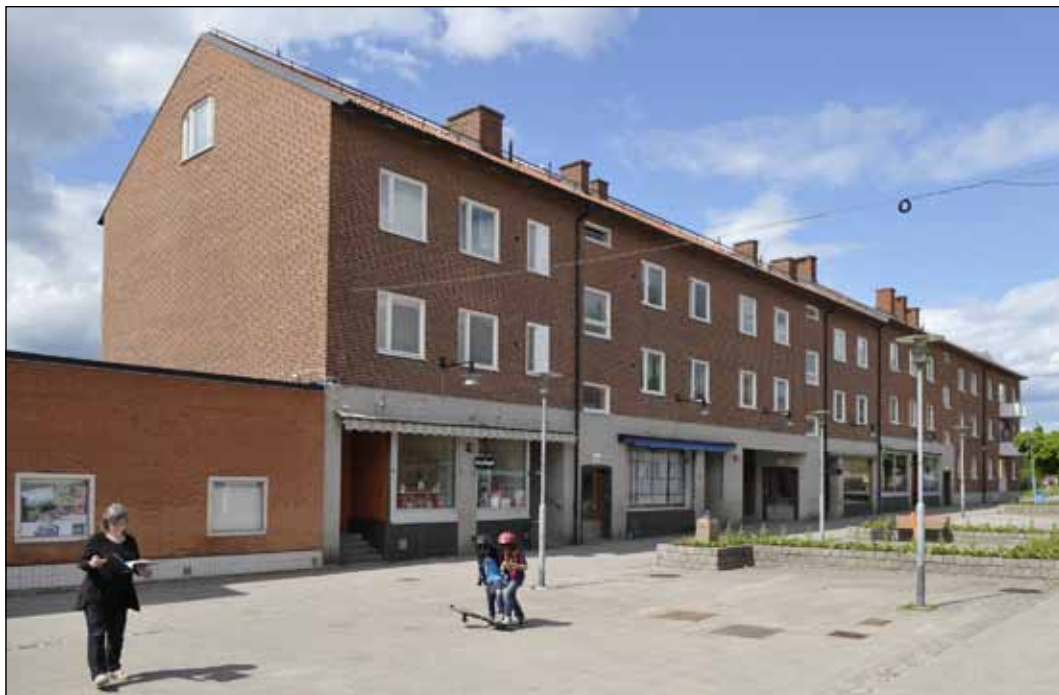
Banken 10, byggnad 2

Byggnaden är uppförd i tre våningar plus vindsvåning. Gatufasadens bottenvåning är klädd med grå mosaik, under fönstren med svart mosaik. Mot gården finns en putsad, grå sockel. Fasaderna är klädda med rött tegel i 10-skiftigt munkförband med löpande kopp. På innergården finns två mindre, tvärställda byggnadskroppar. Här finns garage med gråmålade träportar, liksom en mindre lastbrygga. Fönstren är kvadratiska och indelade i en huvudluft samt en smal vädringsdel. De utgörs av träfönster med beklädnad av vitlackerad aluminium. Gårdsfasaden har också tvådelade perspektivfönster med förskjuten mittpost. På gårdssidan finns balkonger med fronter klädda med grön sinuskorrugerad plåt samt räcke och sidoställt spjälparti i svart smide. Gatusidans entrépartier är delvis indragna, med ursprungliga portar utförda i trä omgivna av träpartier med ribbdekor. Taket är ett sadeltak täckt med tvåkupigt tegel. Skorstenarna är utförda i rött tegel.

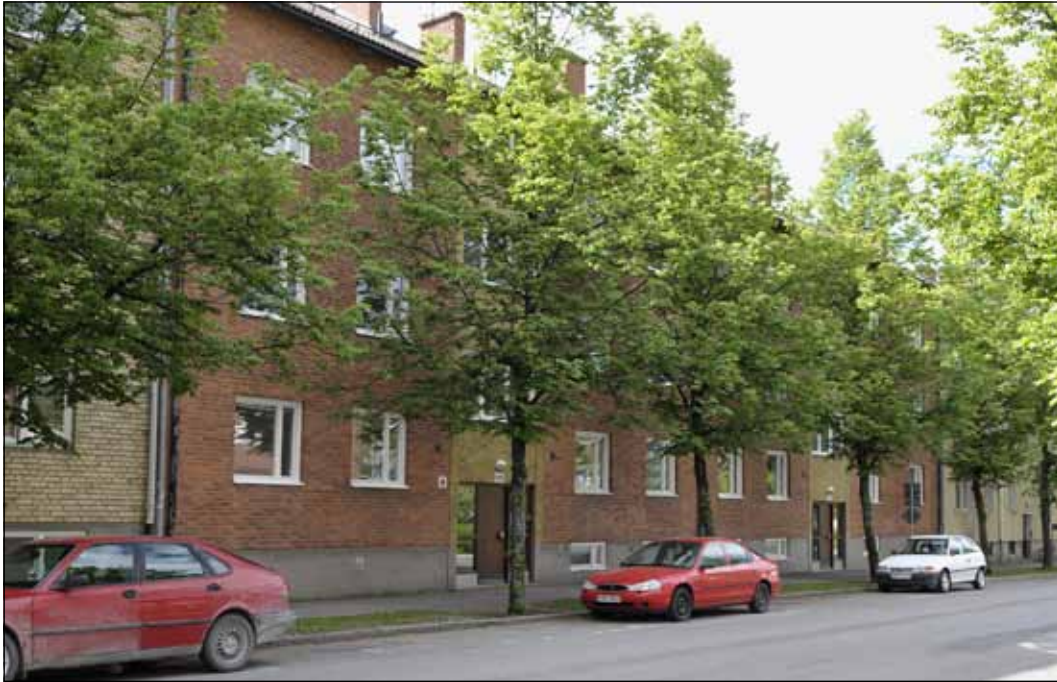
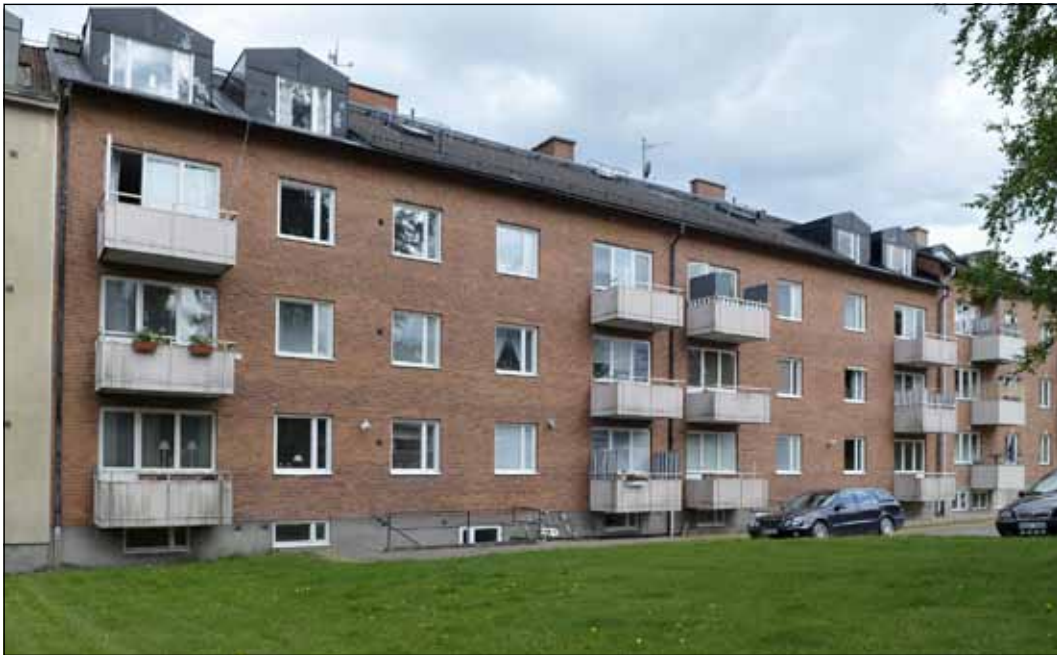
Liden 15

Grundmurar av 25 cm betong samt 5 cm träullsplatta för isolering. Ytterväggar av 7 cm lättbetongblock, 5 cm stenullsplatta samt 1-stens fasadhåltegel. Bärande innerväggar samt lägenhetsskiljande väggar av 1-stens fulltegel, övriga väggar av 7 cm lättbetongplank. Bjälklag av 16 cm betong samt fyllning av granulerad slagg eller likvärdigt.

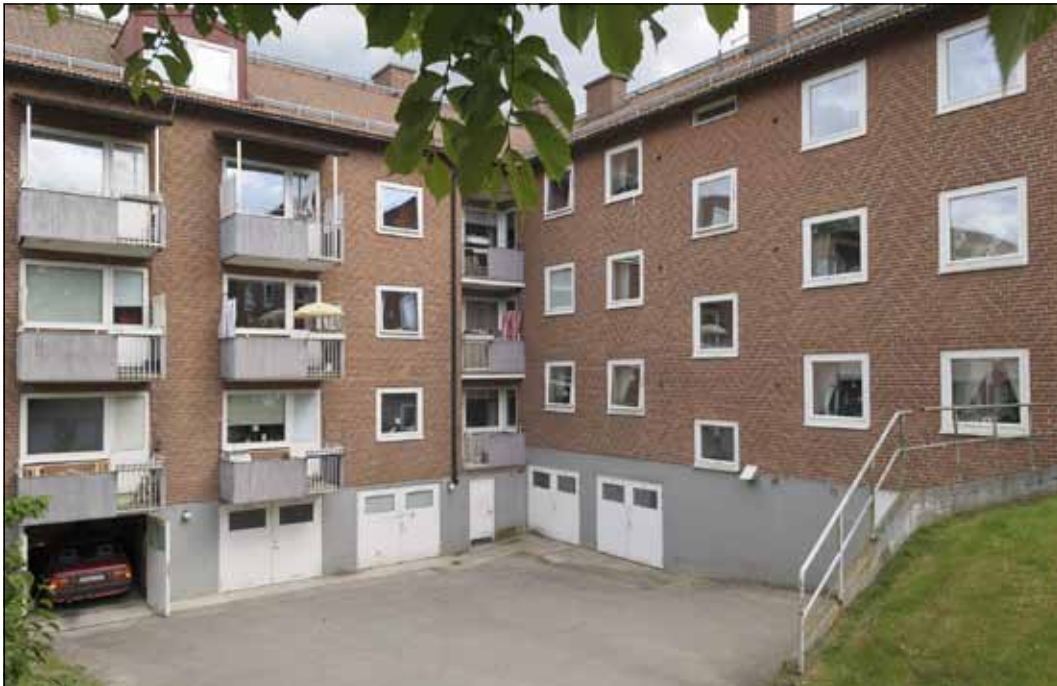
Liden 18 (ovan och vänster)

Gjuten sockel, fasader i mönstermurat rött tegel (fiskbensmönstring). F d butikslokaler i hörnet Sundsgatan-Bryggerigatan har putsad fasad. Fönstren (ej ursprungliga) har mestadels en luft och vitlackerad aluminiumbåge samt plåtinklädd karm. Mot gatan finns huvudentréerna med portar i brunmålat trä samt en indragen butiksentré med fasaddekoration av mosaik i blått och grått. Mot gården finns garageplatser med dubbla portar i ljusmålat trä. Mot gården finns också balkonger med fronter i sinuskorrugerad gråmålad plåt samt sidställt gällersmide i vitt samt vitt räcke i smide.

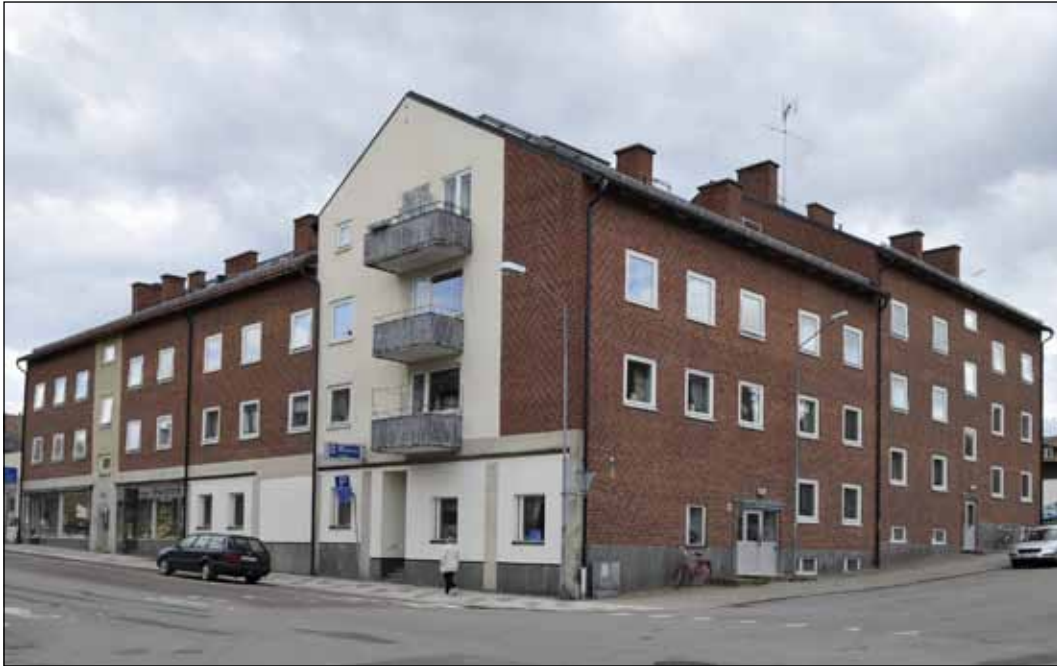
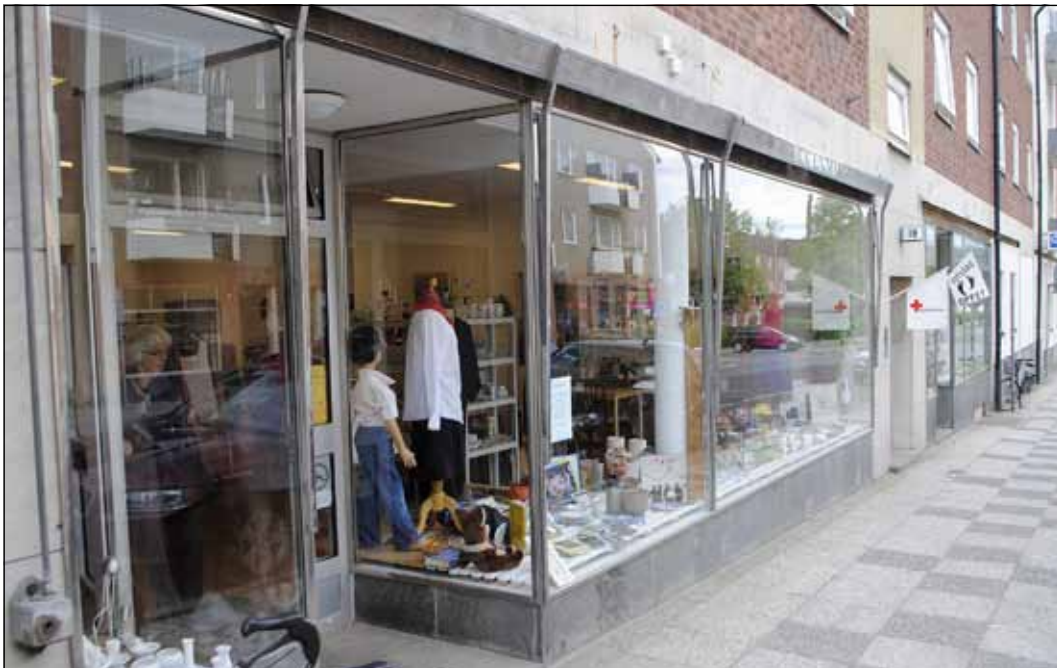
Mercurius 9

Grundmurar av betong. Ytterväggar av 7 cm lättbetongplank, 3 cm stenull och 1-stens håltegel. Bärande innerväggar och lägenhetsskiljande väggar av 25 cm betong, övriga väggar av 7 cm lättbetongplank. Bjälklag av betong, källarbjälklag dessutom med fyllning av slagg, vindsbjälklag med fyllning av 12 cm cellbetong.

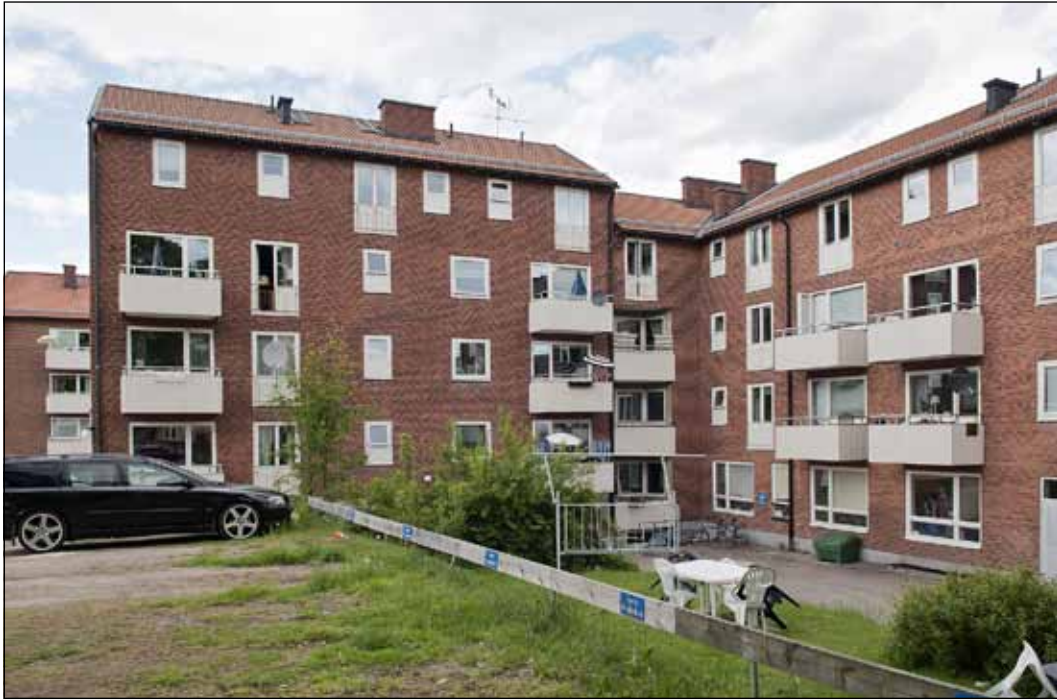
Merkurius 9 (ovan och höger)

Byggnad i tre våningar plus vindsvåning. Sockeln mot gatan är klädd med skiffer, mot gården är den putsad. Fasader av rött mönstermurat tegel (fiskbensmönstring). Trapphus är putsade, gavlar delvis putsade. Gatuplans fasad kring butiksfönster är klädd med vit marmor. Butiksfönstren har omfattning av blankt stål. Fönstren
